第 2 章 現況調査と課題分析

2.2 現地調査

2.4 構造体耐力度調査

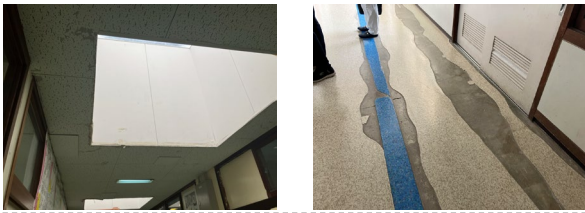
21	最上階の天窓から雨漏り箇所があり、更新が必要である。
	22	床仕上げ材の継ぎ目部分が剥がれ、下地コンクリートが一部露出している。
廊下

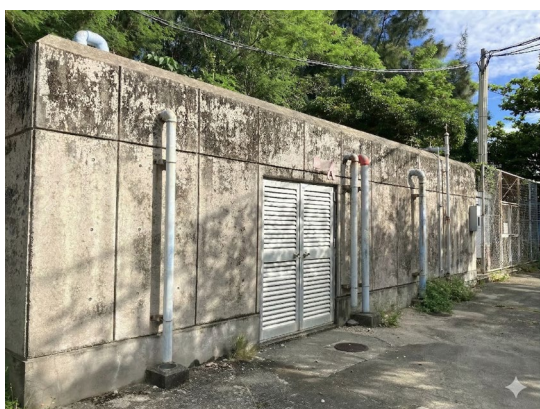
さらに、既存浄化槽の老朽化や給水埋没配管の漏水などの課題があり、インフラ部の更新を適切に実施する必要がある。

既存の受水槽、消火水槽、ポンプ室

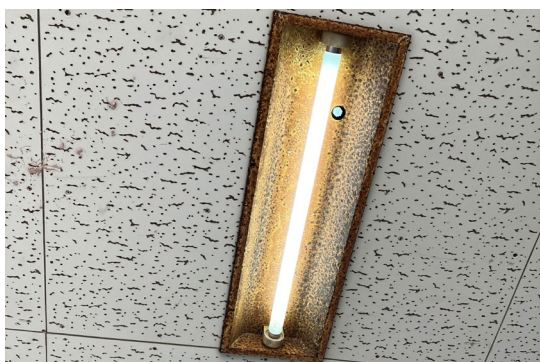
電気設備は経年劣化が進んでおり、過去に幾度も修繕や増設を行い、現状を適切に把握できていない状況である。また近年の教育環境の高度化や情報化に対応するため、GIGAスクール構想に基づき、ネットワーク環境を整えているが、主要な機器は維持管理に配慮した場所に設置することが求められる。

既存の照明器具

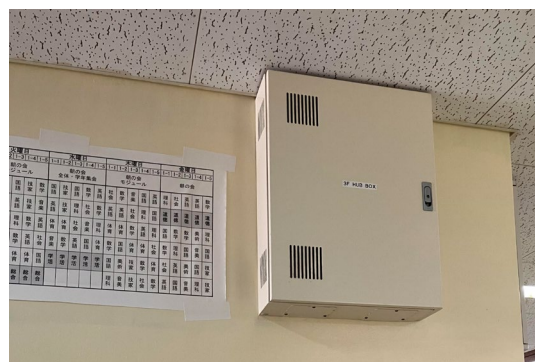
廊下に露出設置された後付けHUB BOX

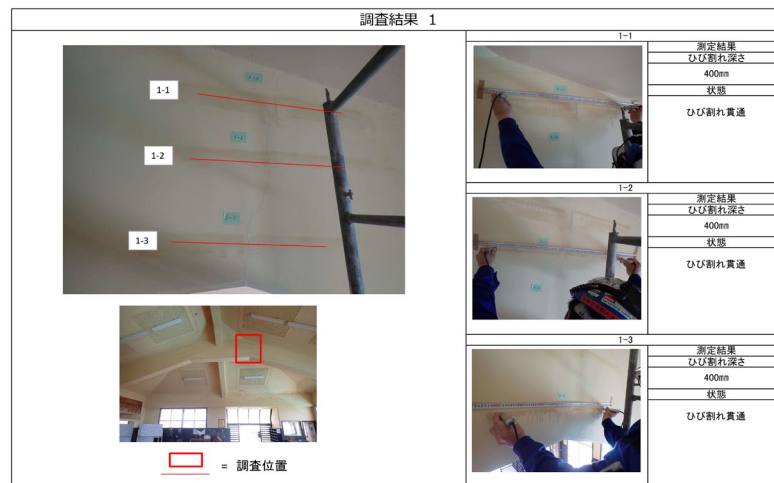
ひび割れ深さ調査結果

耐力度点数が5,860点と基準（4,500点）を上回っている。コンクリート圧縮強度は平均31.8N/mm²を確保しているが、中性化の進行や部分的に鉄筋の腐食、梁に0.3mm以下のひび割れが多数見受けられた。そのため、別途ひび割れ深さ調査を実施した結果、梁幅400mmを貫通するひび割れ（幅0.3mm）であることが判明した。応急対応としてクラックスケールの設置および樹脂注入を実施し、補修の過程でひび割れが複数確認された。（貫通していることが想定されるひび割れ18カ所）

よって、**躯体の状態が良好ではないため、長寿命化改修の適否判断は総合的な視点から導き出す必要がある。**

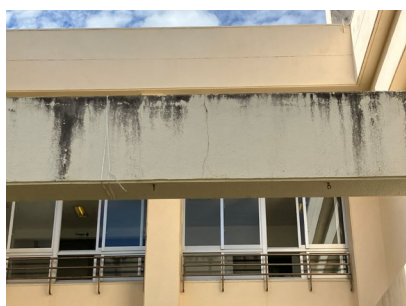
構造体耐力度調査の結果、校舎と体育館については、建物全体の構造耐力に重大な影響を及ぼす欠陥は認められなかった。一方で、経年的な劣化に起因するひび割れが各部位において確認されている。劣化状況及び部位に応じた適切なひび割れ補修の対策を講じ、構造体の健全性と耐久性の確保を図る方針とする。

大梁ひび割れ

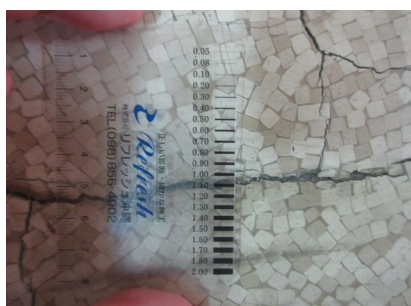
床（仕上げ）ひび割れ

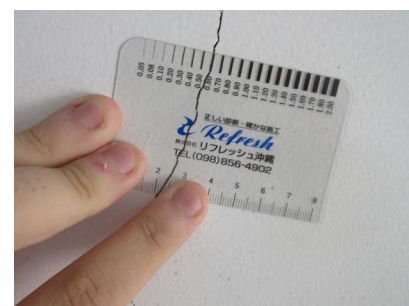
内壁ひび割れ

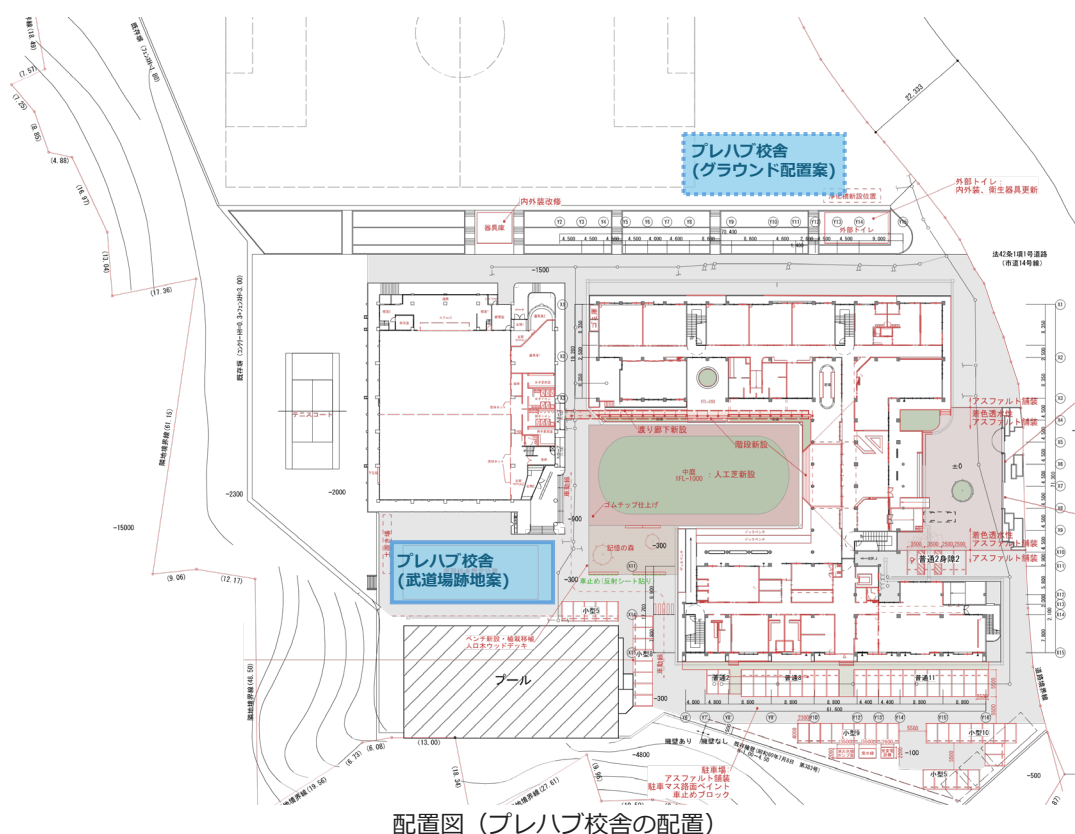
耐力度調査において「梁の貫通ひび割れ」や「かぶり厚さの不足」、「中性化の進行」が確認された。コストをかけることで技術的に長寿命化改修は可能だが、武道場の利用頻度が低いことが確認されたため、解体という方向性について検討を行った。グラウンドにプレハブ校舎を配置する案と比較して、武道場跡地に配置する案が工事中だけでなく、将来的な学校運営に配慮することが可能になり大きなメリットがあることから、総合的に判断して、**武道場は解体する方針を決定した。**
