## 参 考 資 料 一 覧

劣化状況調査票（外構）

調査写真：豊見城市立伊良波中学校 外構

劣化状況調査票(建築)

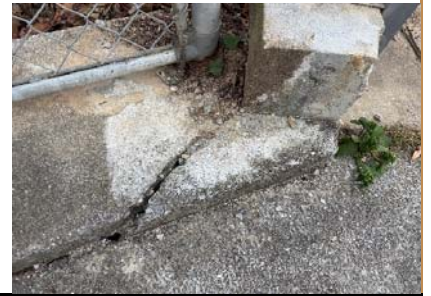
3 擁壁の割れ

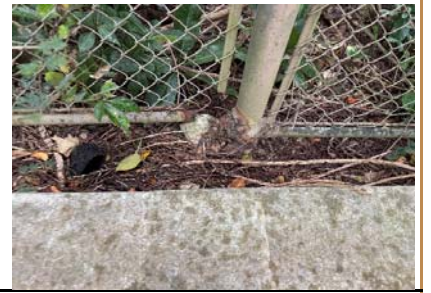
6 フェンスの破損

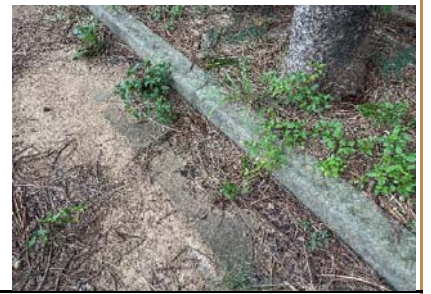
9 側溝の詰まり

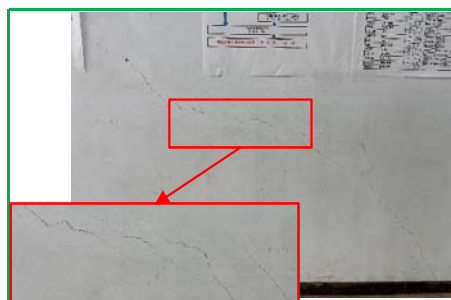
14 内壁のクラック

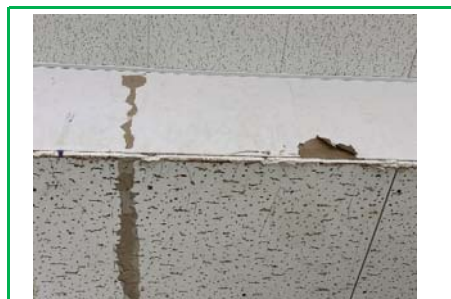
17 天井材の劣化

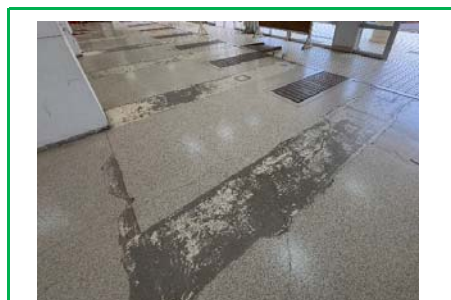
20 床材の劣化

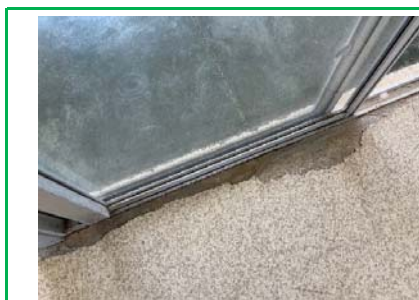
21 床材の劣化

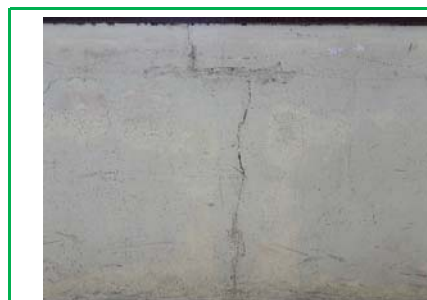
22 内壁のクラック

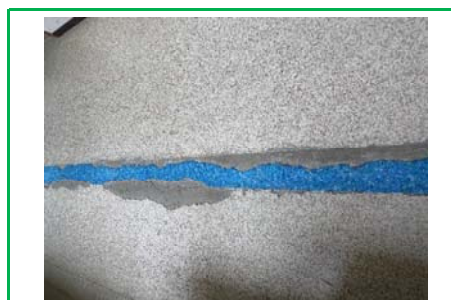
23 床材の劣化

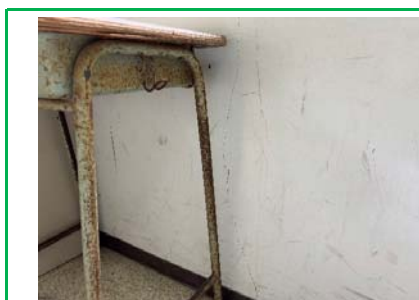
24 内壁のクラック

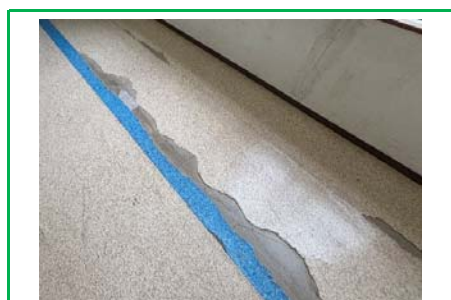
26 床材の劣化

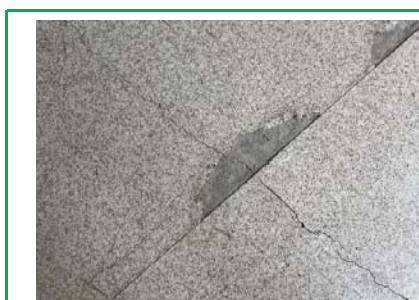
26 床材の劣化

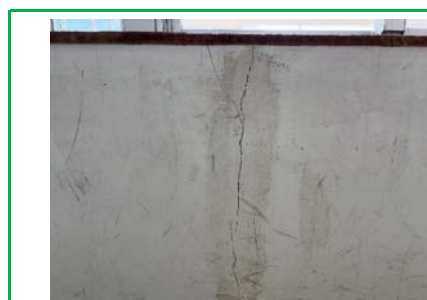
27 -1内壁のクラック

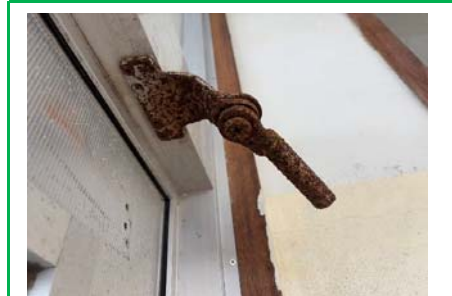
70 ドアクローザーの破損

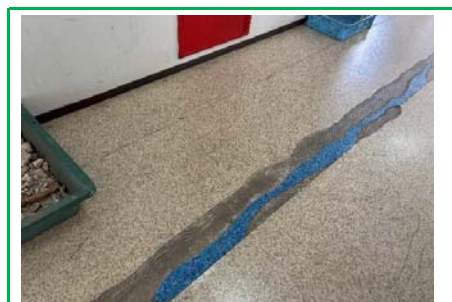
73 床材の劣化

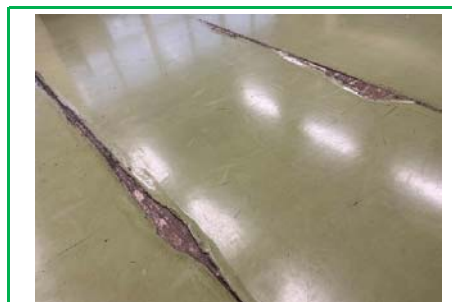
76 床材の劣化

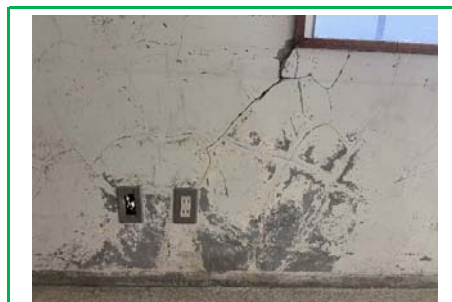
79 内壁のクラック

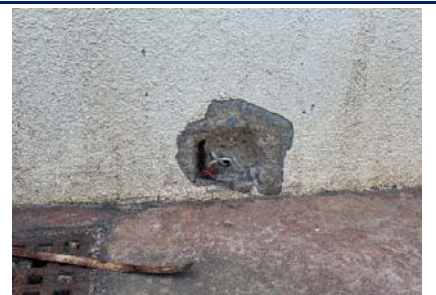
6 外壁の破損

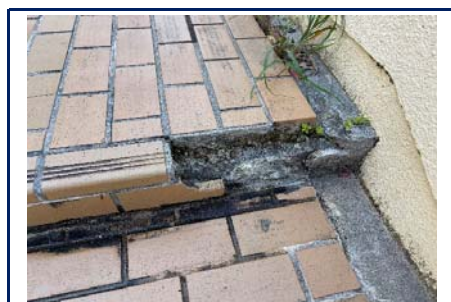
10 タイルの破損

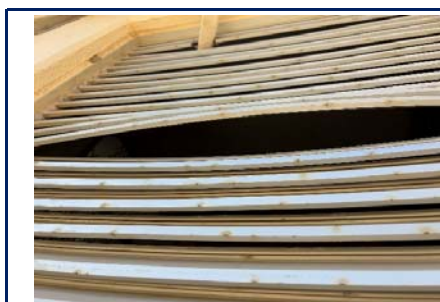
11 ガラリの破損

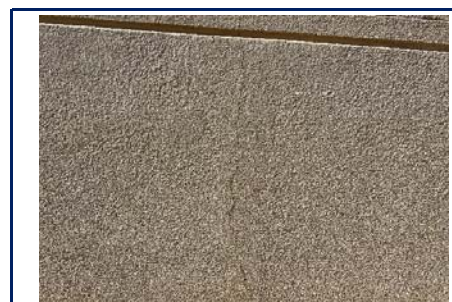
12 外壁のクラック

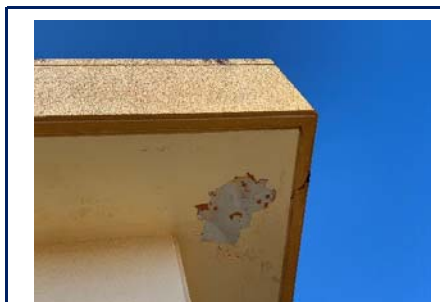
14 スラブ塗装の劣化

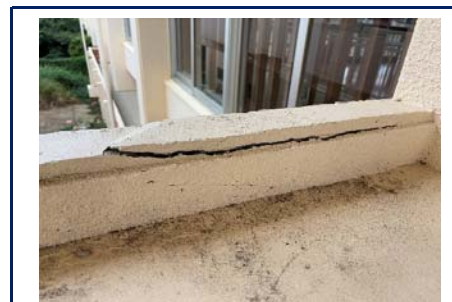
15 外壁のクラック

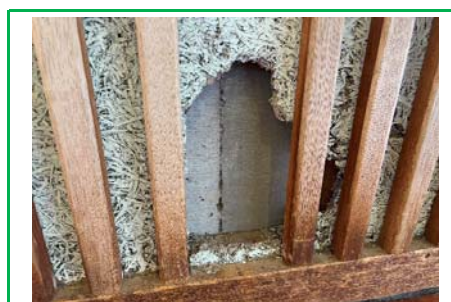
1 内壁の破損

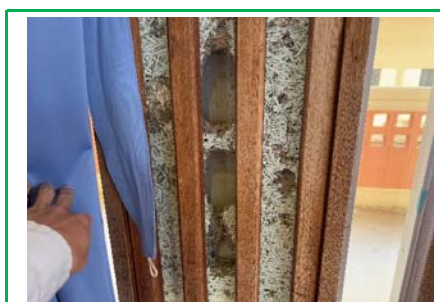
2 内壁の破損

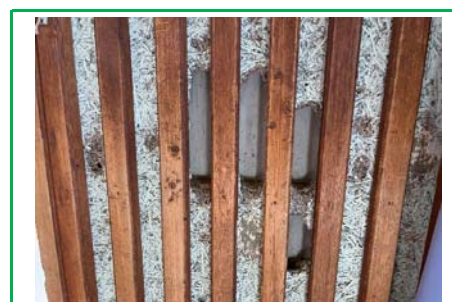
3 内壁の破損

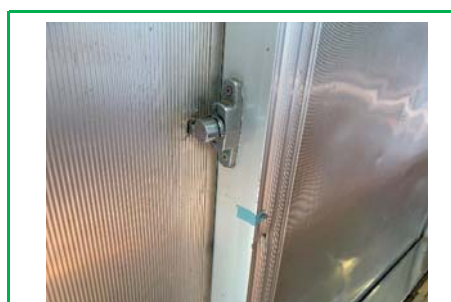
4 クレセントの破損

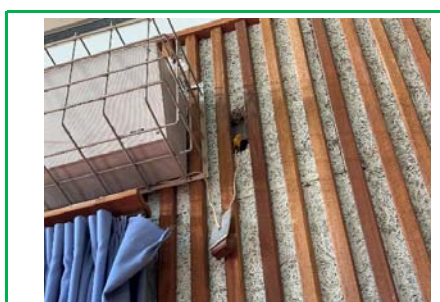
5 コンセントの破損

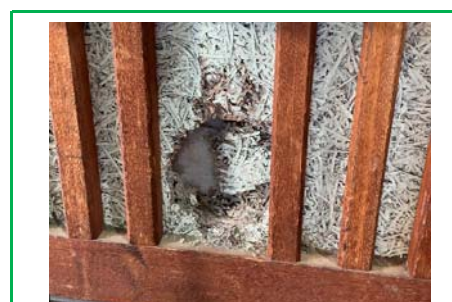
6 内壁の破損

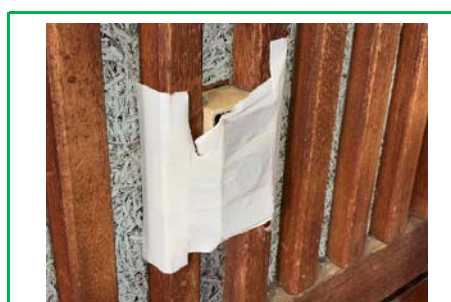
7 コンセントの破損

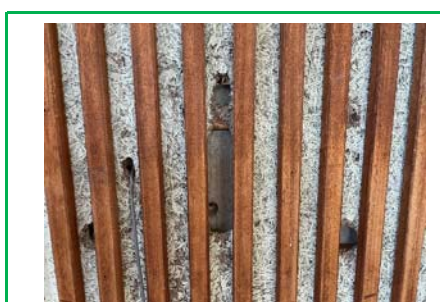
8 内壁の破損

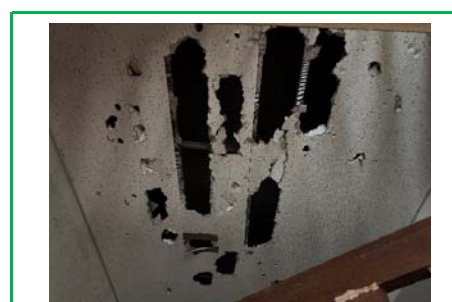
9 天井材の破損

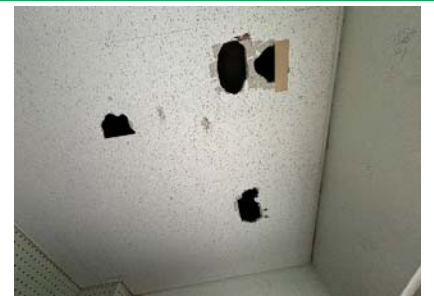
15 天井材の破損

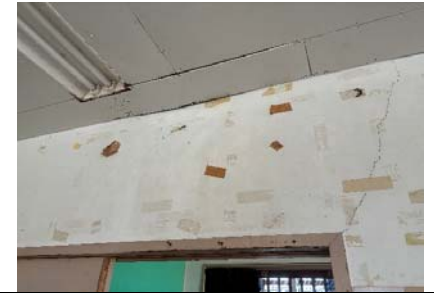
18 内壁のクラック及び天井材の破損

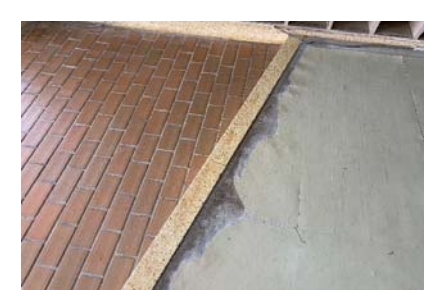
21 床材の劣化・破損

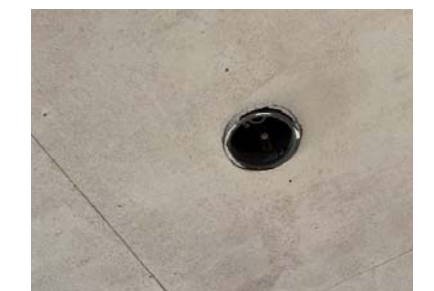
24 照明設備の破損
