第 2 章 現況調査と課題分析

2.2 現地調査

2.4 構造体耐力度調査

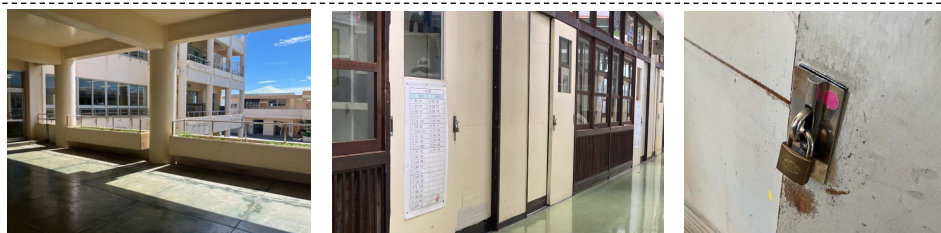
共通

- 1 オープンスペースがなく、学年集会を行う場所がない。
- 2 EVがないため、バリアフリー対応が求められる。
- 3 豊崎中開校による学級数減少の影響で稼働率が低い諸室がある。
- 4 バルコニー花壇からの転落の危険性がある。
- 5 教室の鍵が南京錠のためマスターキー管理が求められる。
- 6 屋上へ容易にアクセスできるメンテナンス動線が確保されていない。

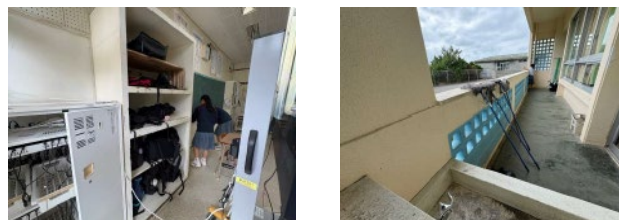
普通
教室

- 7 カバン収納等が黒板脇にあり授業中の生徒の集中力を阻害する要素となっている。
- 8 各教室のバルコニーに傘立て、モップ置き場の、整備が必要である。
- 9 学校机が新JIS規格で大きくなったため、教室の間口が狭い。
- 10 各学年が各フロアに配置され、独立性が保たれ、管理面で良好である。

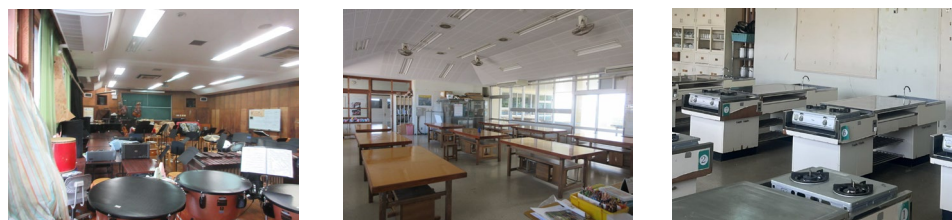
特別
教室・
準備室

- 11 造作収納家具の上部など使用していない箇所も多く見られ、適切な必要収納量の把握が必要である。
- 12 各特別教室が分散して配置されているため、教科間の相乗効果が生まれにくい。
- 13 楽器庫と生徒会室が兼用されている。
- 14 家庭科の調理台の高さが低いため、調理しにくい。
- 15 美術室の作品収納が不足している。

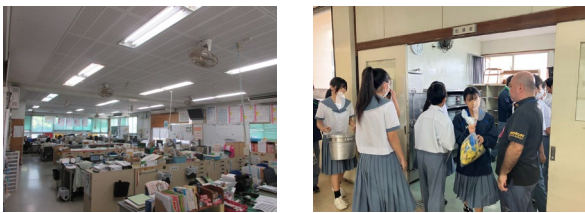
18	職員室は書類などが多く、雑然としている。
	19	配膳室が廊下の行き止まりに配置され、配膳下膳時に混雑する。
	20	余裕教室を活用した学年室(サテライト職員室)が教員より評価されている。
管理諸室

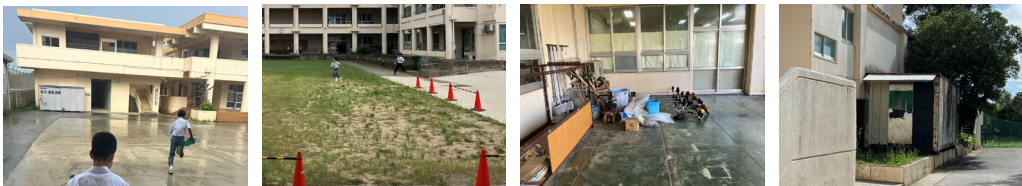
28	授業での利用は空手やダンスのみで、利用が限られている。
武道場	29	2階にあるため死角が生じている。
	30	1階部室増築時の確認申請書類が確認できていない。
	31	駐車スペースが不足しており、隣接する給食センターの駐車場を利用している。
	32	校舎と体育館の間に渡り廊下がないため、雨天移動時に濡れてしまう。
	33	中庭の芝や花壇の植栽管理が教員の負担となっている。
	34	樹木が大きくなりすぎているため、台風時に倒木が懸念される。
外構	35	PTAによる草刈がある場合、1階テラスに農機具を仮置きする必要がある。
	36	体育館脇に置かれた野球部倉庫(コンテナ)が劣化していて危険な状態である。

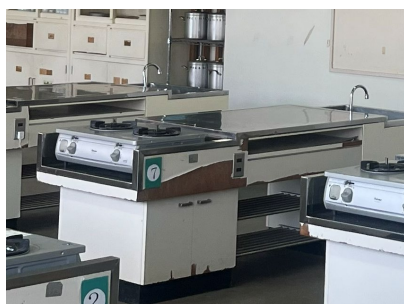
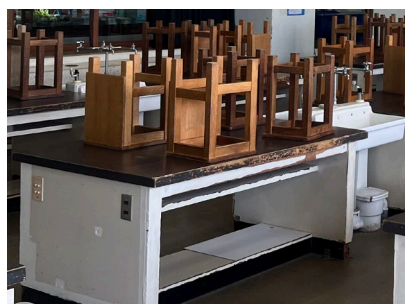
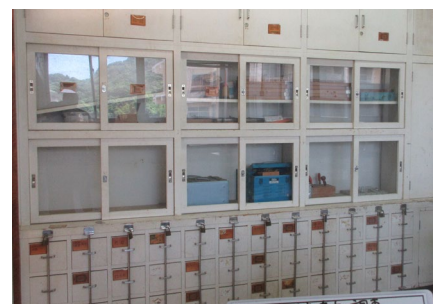
現状の什器備品に関しては老朽化しているとともに、活用されていないものもある様に見受けられる。手の届かない高さの収納は日常的に使われにくく、古い教材が整理されず放置されている状況も確認されるため、改修に当たっては、実際の使い勝手に配慮した高さ、大きさ、ユニット寸法、開き勝手、素材等を再検討し計画を進めることとする。

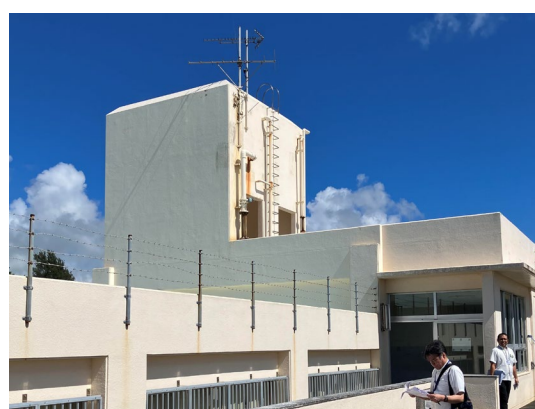
さらに、既存浄化槽の老朽化や給水埋没配管の漏水などの課題があり、インフラ部の更新を適切に実施する必要がある。

既存の高架水槽
