## 参 考 資 料 一 覧

劣化状況調査票（外構）

調査写真：豊見城市立伊良波中学校 外構

劣化状況調査票(建築)

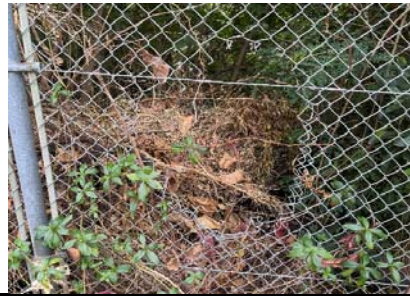
2 フェンスの破損

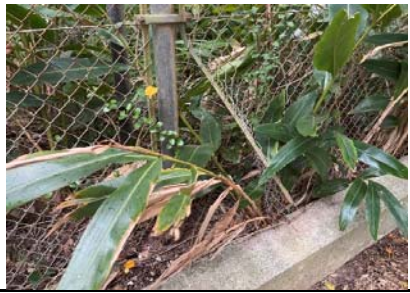
5 フェンスの破損

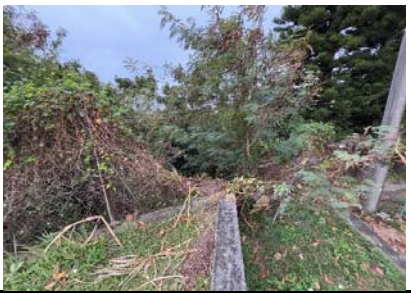
7 フェンスの破損・倒れ

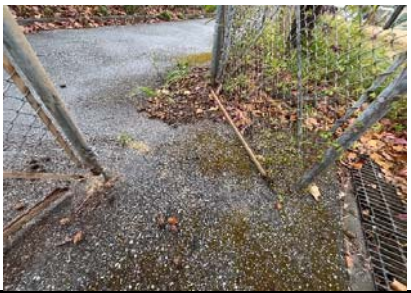
10 フェンス扉の劣化・破損

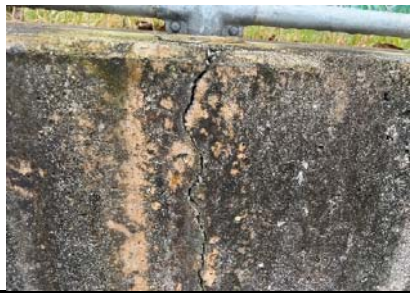
11 擁壁のクラック

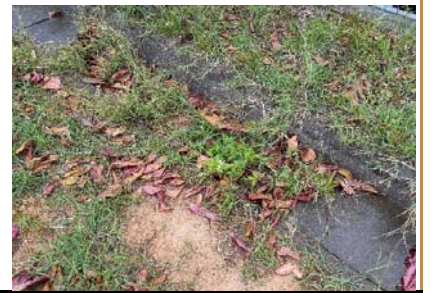
12 側溝の詰まり

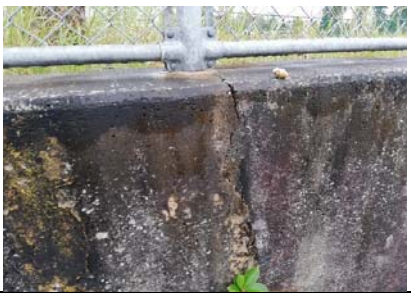
13 擁壁のクラック

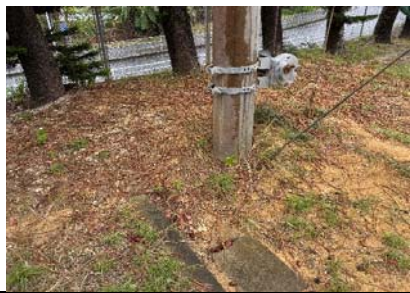
14 側溝への土の堆積

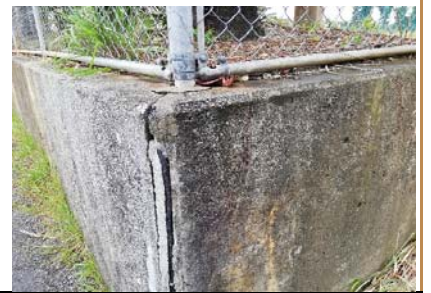
15 擁壁のクラック

15 前項別角度写真

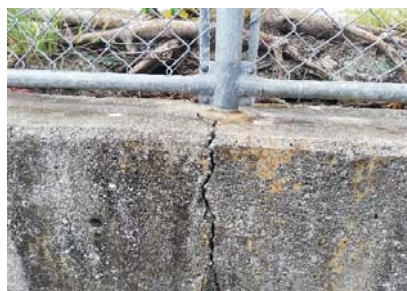
16 擁壁のクラック

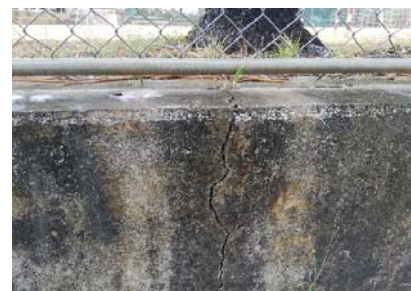
17 擁壁のクラック

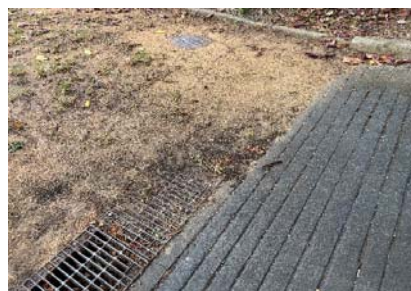
18 側溝への土の堆積

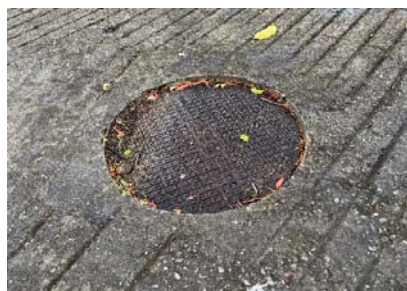
19 マンホールの陥没

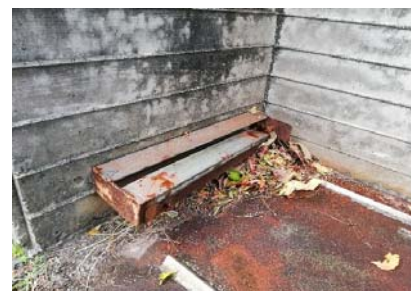
20 門扉ストッパーの破損

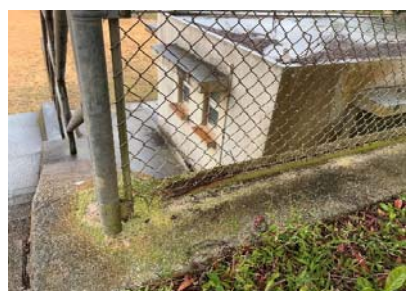
21 フェンスの劣化・破損

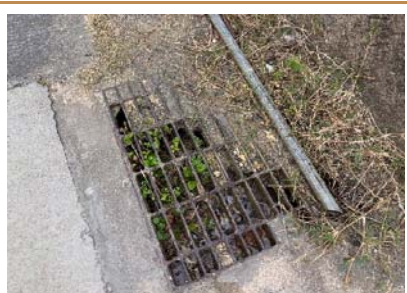
25 側溝への土の堆積

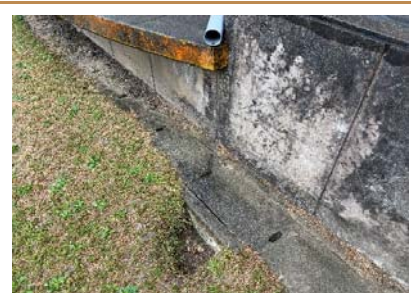
26 雨水排水による陥没

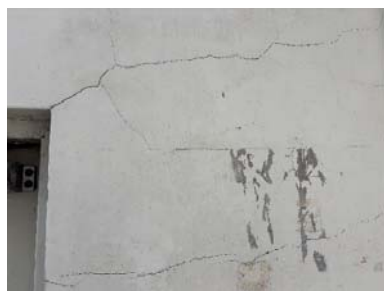
内部仕上

2 内壁のクラック

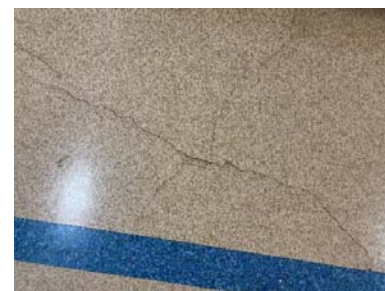
内部仕上

3 床材のクラック

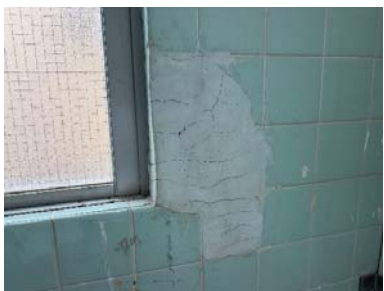
内部仕上

| 部位 | 調査項目(劣化評価指摘箇所をチェック) | 写真番号 | 劣化状況に関するコメント | 評価 |
|---|---|---|---|---|
| | <input checked="" type="checkbox"/> その他 (右欄記載) | 4,11-1,12,65,71 | タイルの劣化 | |

4 タイルの劣化

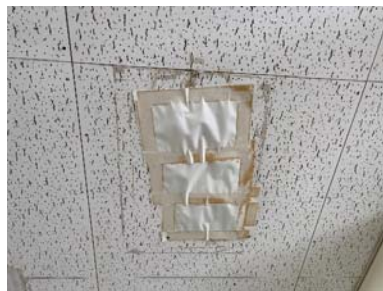
内部仕上

5 天井材の劣化・破損

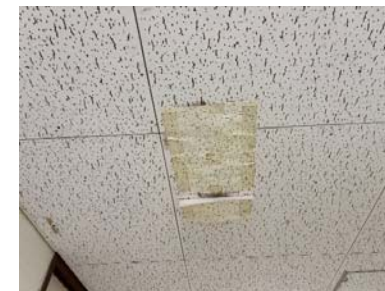
内部仕上

5 天井材の劣化・破損

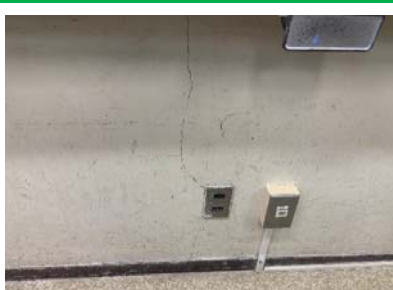
内部仕上

7 内壁のクラック

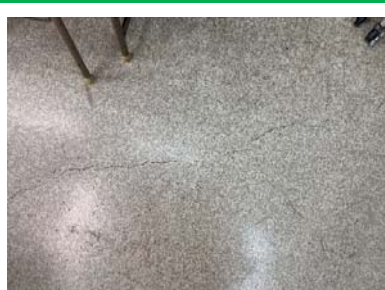
内部仕上

8 床材のクラック

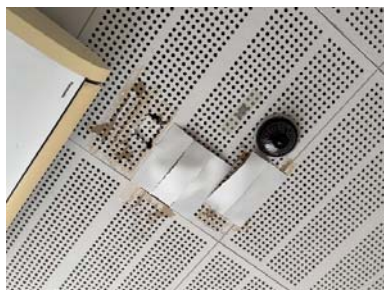
内部仕上

9 天井材の劣化・破損

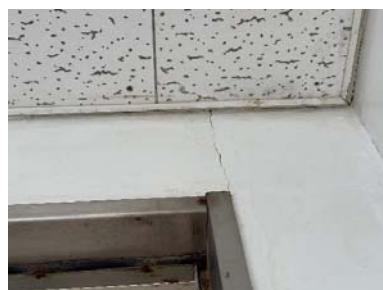
内部仕上

10 内壁のクラック

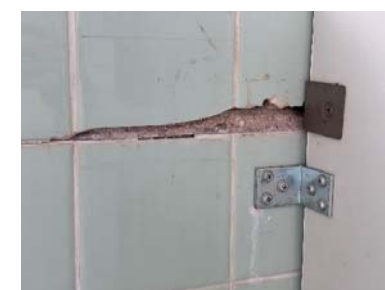
内部仕上

11 -1タイルの破損

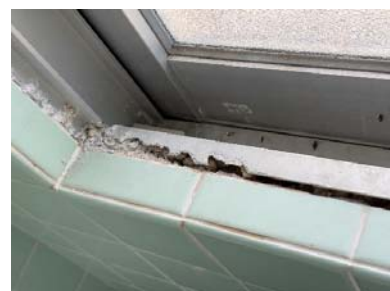
内部仕上

| 部位 | 調査項目(劣化評価指摘箇所をチェック) | 写真番号 | 劣化状況に関するコメント | 評価 |
|---|---|---|---|---|
| | <input type="checkbox"/> その他 ( ) | 11-2, | アルミ窓枠の劣化 | |

11 -2アルミ窓枠の劣化

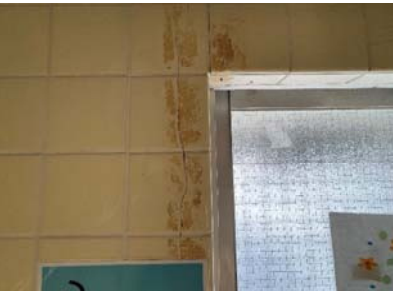
内部仕上

12 タイルの破損(縦ひび)

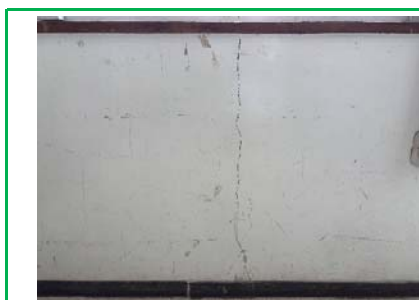
内部仕上

15 内壁のクラック

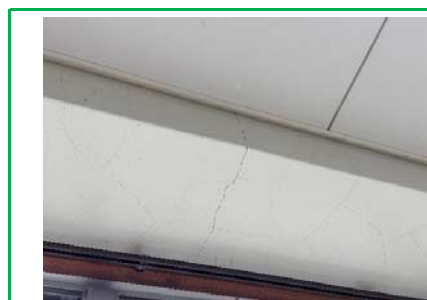
内部仕上

16 梁のクラック

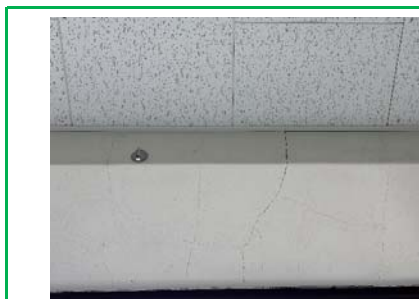
内部仕上

18 梁のクラック

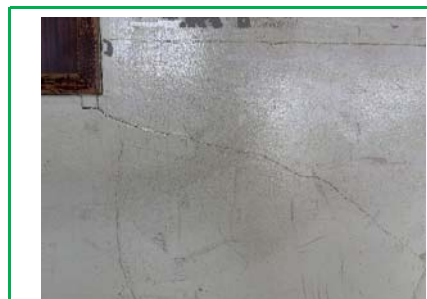
内部仕上

19 内壁のクラック

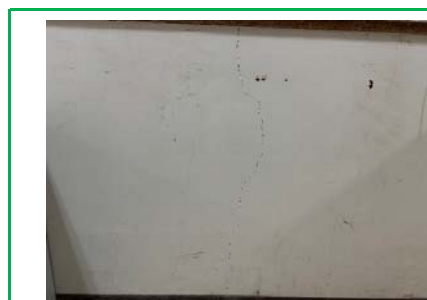
内部仕上

25 内壁のクラック

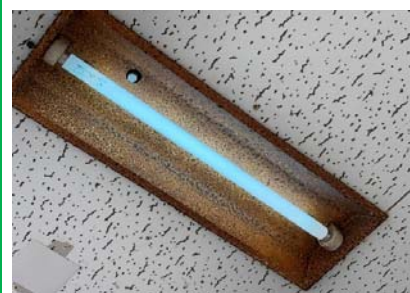
69 照明設備の錆(多数)

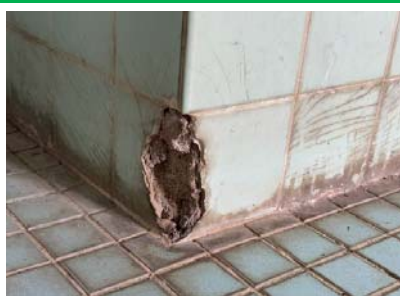
71 タイルの破損

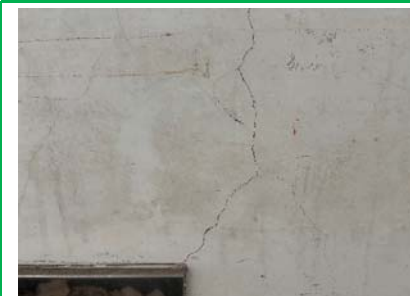
72 内壁のクラック

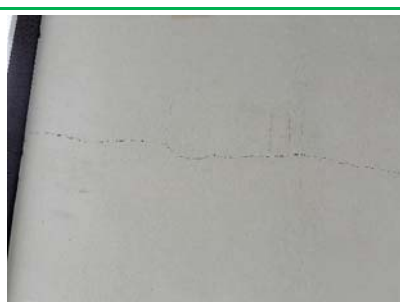
74 内壁のクラック

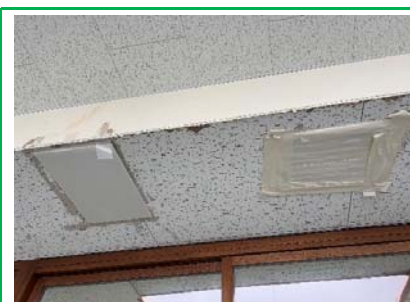
75 天井材の破損

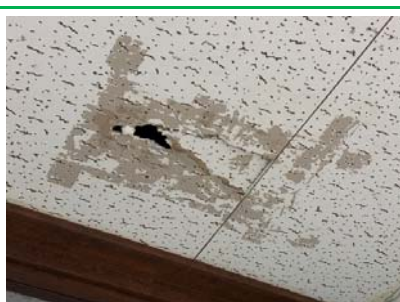
77 天井材の破損

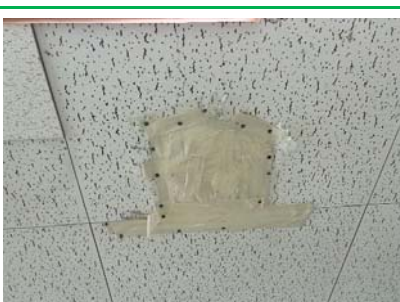
80 天井材の破損

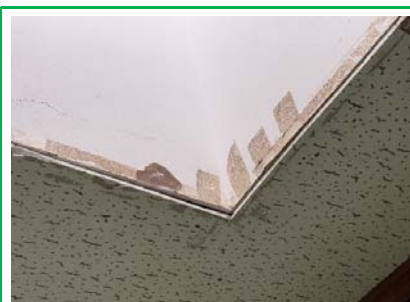
81 天井材の劣化・破損

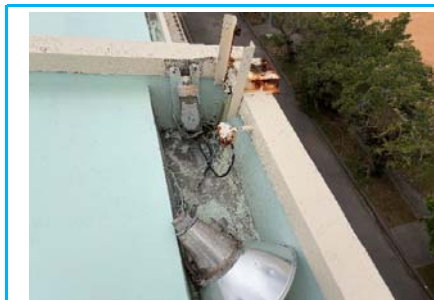
7 電気設備の破損

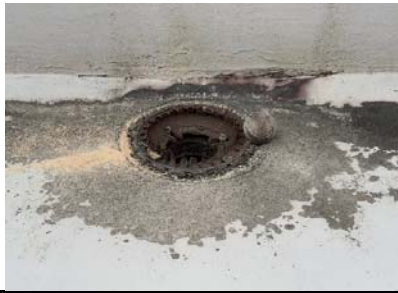
1 ドレンの破損(多数)

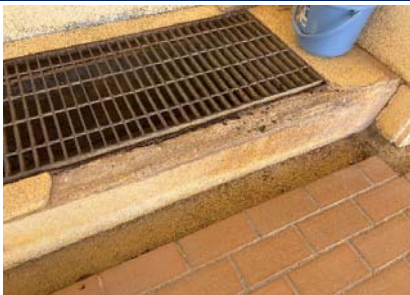
1 水飲み場のモルタルの破損

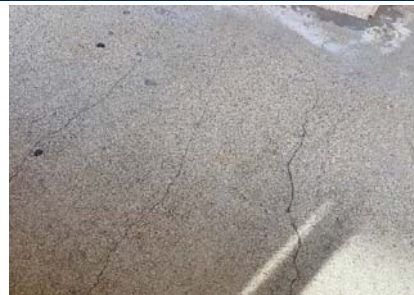
2 土間コンのクラック

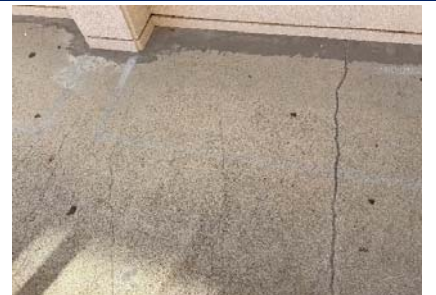
3 土間コンのクラック

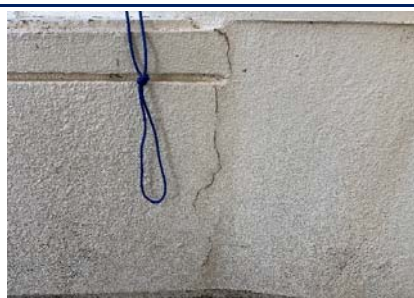
8 外壁のクラック

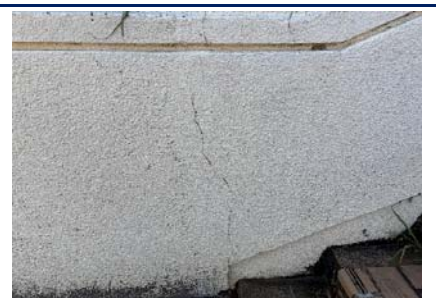
9 外壁のクラック

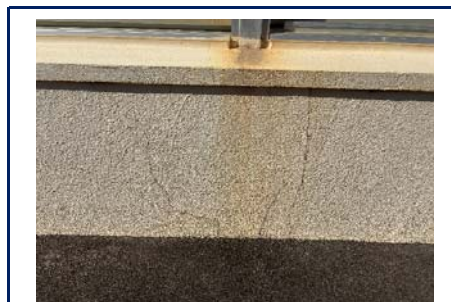
13 外壁のクラック

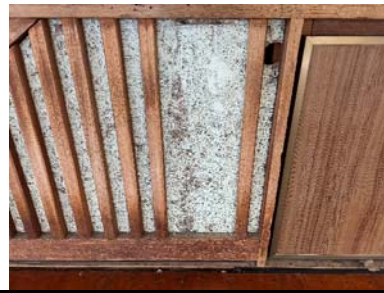
11 木リブの破損

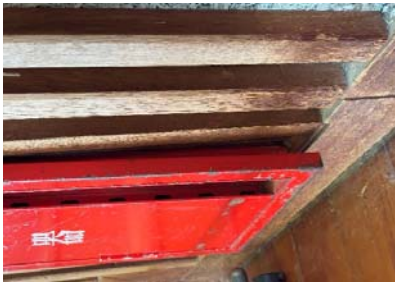
13 消火器扉の破損

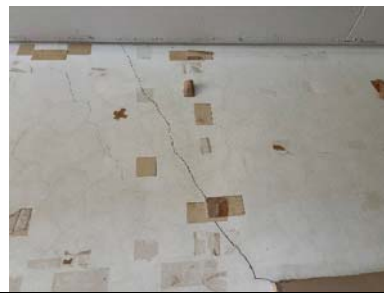
| 部位 | 調査項目(劣化評価指摘箇所にチェック) | 写真番号 | 劣化状況に関するコメント | 評価 |
|---|---|---|---|---|
| 3 内部仕上 | <input checked="" type="checkbox"/> 床(仕上げ材、クラック状況など) | 16,21,27,37,38,39 | 床材の劣化・破損、床材・ノンスリップの破損 | C |

16 床材の劣化・破損

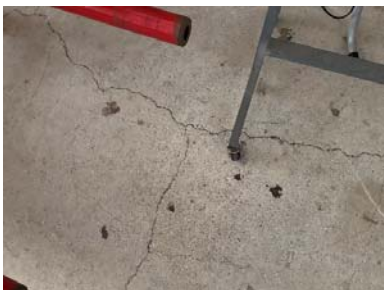
| 部位 | 調査項目(劣化評価指摘箇所にチェック) | 写真番号 | 劣化状況に関するコメント | 評価 |
|---|---|---|---|---|
| | <input checked="" type="checkbox"/> 天井(仕上げ材、クラック状況など) | 14,17,18,30 | 内壁のクラック・劣化 | |

18 内壁のクラック及び天井材の破損

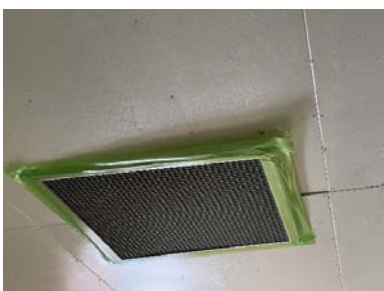
21 床材の劣化・破損

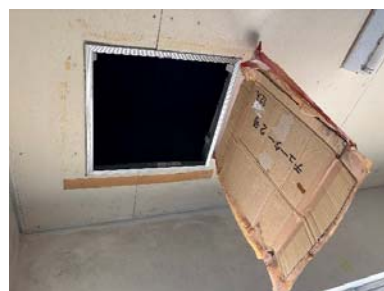
| 部位 | 調査項目(劣化評価指摘箇所にチェック) | 写真番号 | 劣化状況に関するコメント | 評価 |
|---|---|---|---|---|
| 4 電気設備 | <input type="checkbox"/> 照明器具(取付状況など) | 5,7,22,23,24,34,35 | 設備機器の浮き、コンセント・点検口蓋の破損、照明器の破損 | B |

22 設備機器の浮き

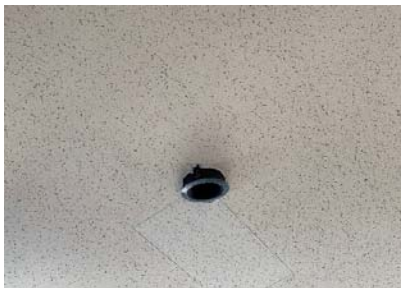
| 部位 | 調査項目(劣化評価指摘箇所にチェック) | 写真番号 | 劣化状況に関するコメント | 評価 |
|---|---|---|---|---|
| | <input checked="" type="checkbox"/> その他 ( 右欄記載 ) | 9,15,31,33 | 天井材の破損 | |

33 天井材の劣化・破損

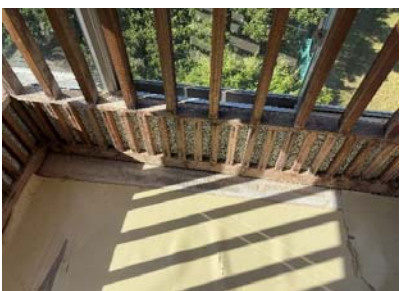
| 部位 | 調査項目(劣化評価指摘箇所にチェック) | 写真番号 | 劣化状況に関するコメント | 評価 |
|---|---|---|---|---|
| | | 36 | 手摺の破損 | |

36 手摺の破損

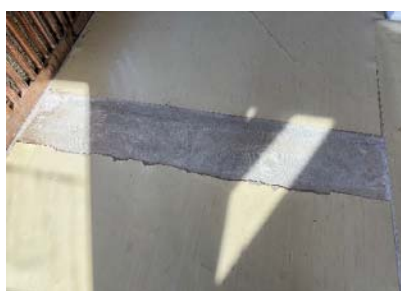
37 床材の劣化・破損(2階ギャラリー広範囲)

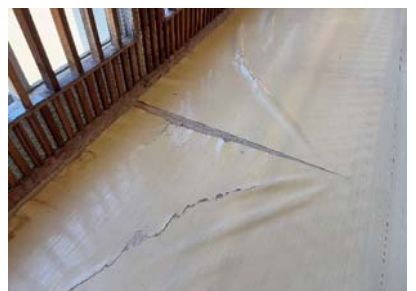
38 床材の劣化・破損
