## イシバーシ（石火矢橋）と 重修石火矢橋碑

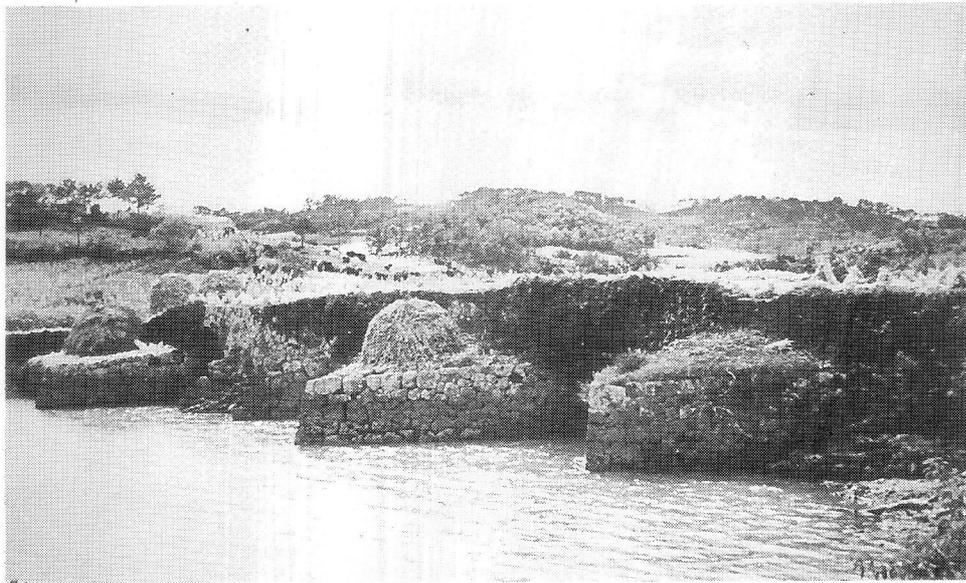
戦前のイシバーシ  
『沖縄・昭和10年代』  
—坂本万七遺作写真集—  
より

戦前の石火矢橋の写真をみると琉球石灰岩を加工したアーチ橋が架かり、橋脚には鋭角の潮切を設けており急流に対する配慮がされていました。

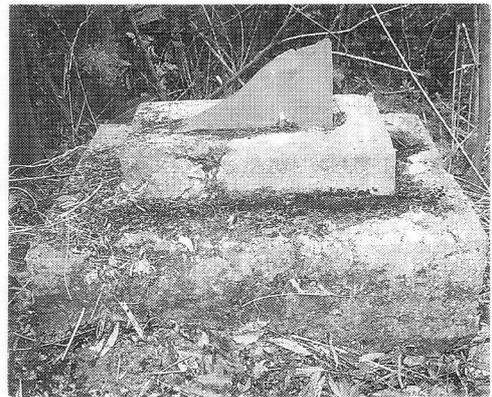
平成2年度に碑の調査が行なわれました。その時、碑面の下部が僅かに残っており、台座はほぼ完全な形であることが確認されています。しかし、台座のある場所が急斜面になっており、崩れ落ちないか心配です。

重修石火矢橋碑の台座
