## 参 考 資 料 一 覧

劣化状況調査票（外構）

調査写真：豊見城市立伊良波中学校 外構

劣化状況調査票(建築)

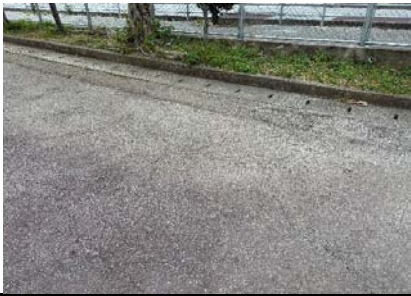
1 舗装の劣化

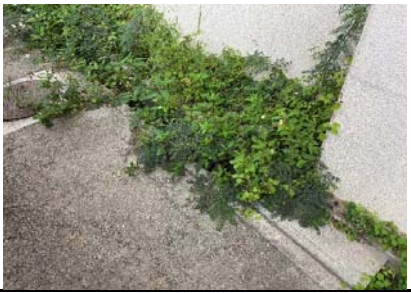
4 側溝の植生

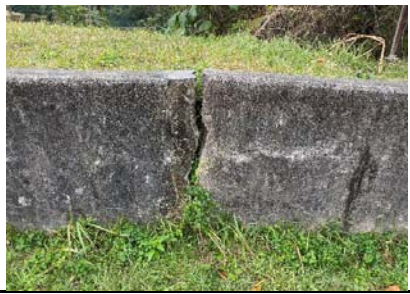
8 擁壁の破損

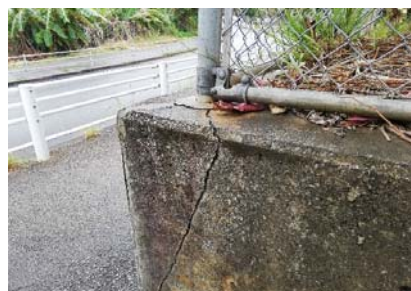
15 擁壁のクラック

15 前項別角度写真

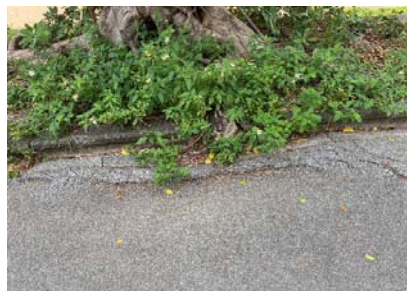
22 舗装の劣化

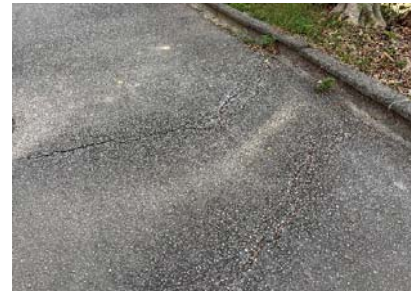
23 舗装の劣化

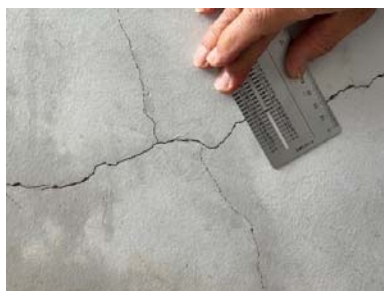
内部仕上

1 内壁のクラック(0.55mm)

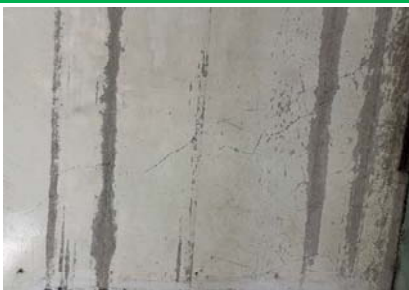
縦写真  
内部仕上

6 内壁のクラック

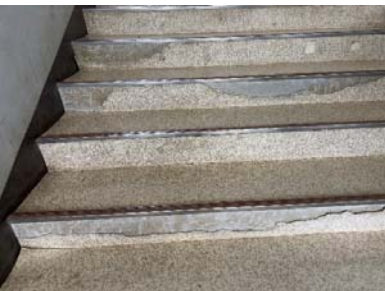
| 部位 | 調査項目(劣化評価指摘箇所をチェック) | 写真番号 | 劣化状況に関するコメント | 評価 |
|---|---|---|---|---|
| 3 内部仕上 | <input checked="" type="checkbox"/> 床(仕上げ材、クラック状況など) | 3,8,13,67,76,78 | 床材の劣化 | C |

13 床材の劣化

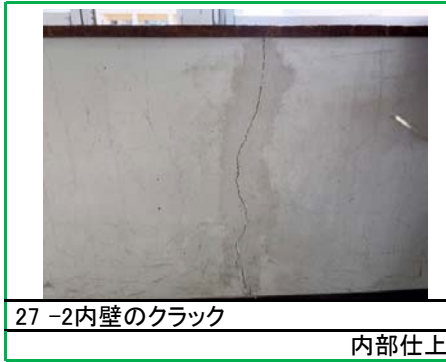
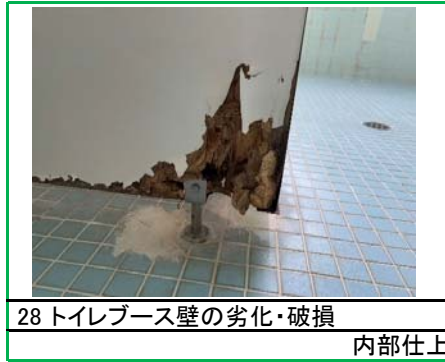
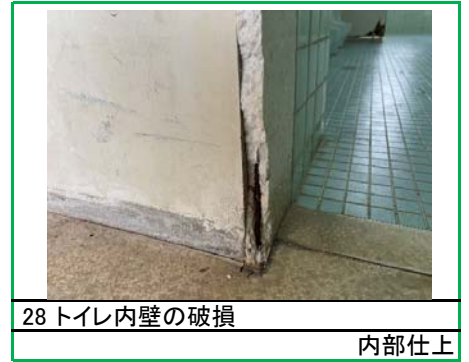
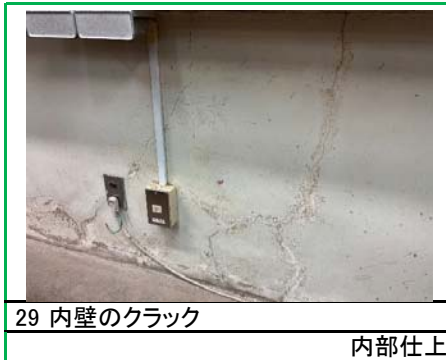
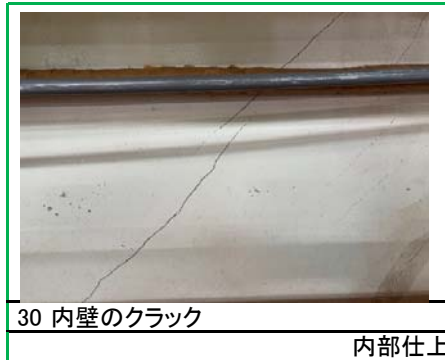
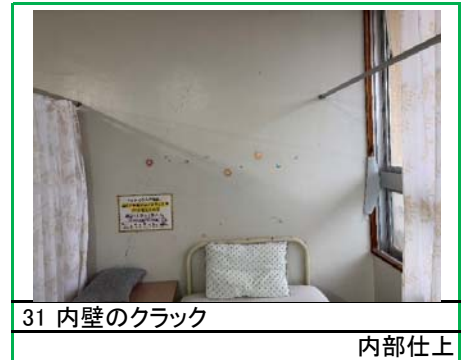
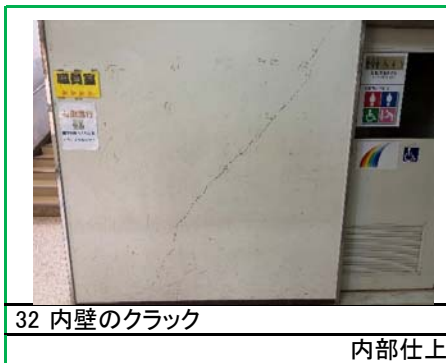
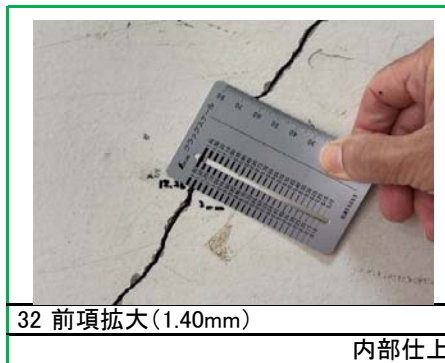
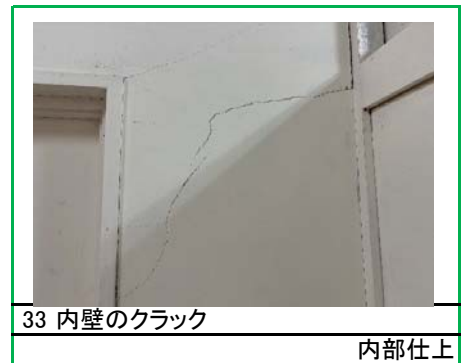
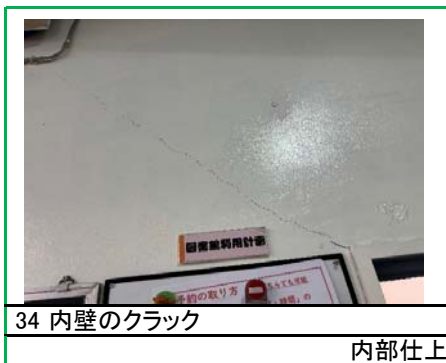
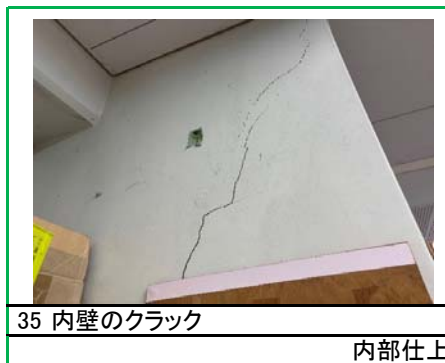
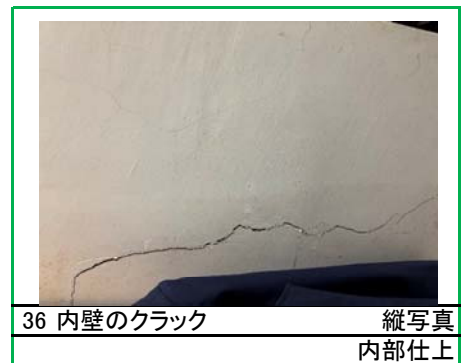
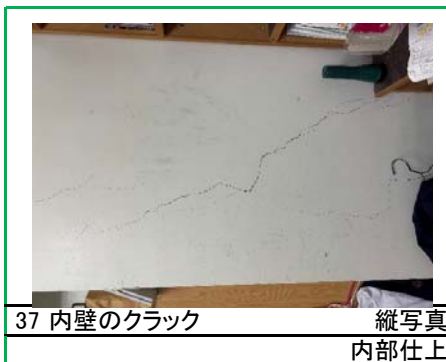
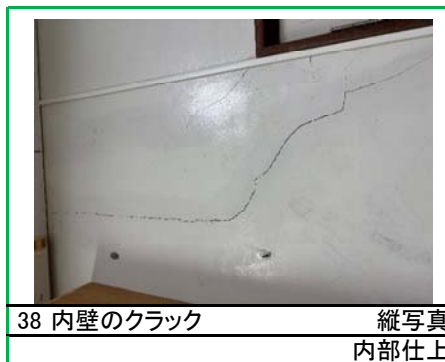
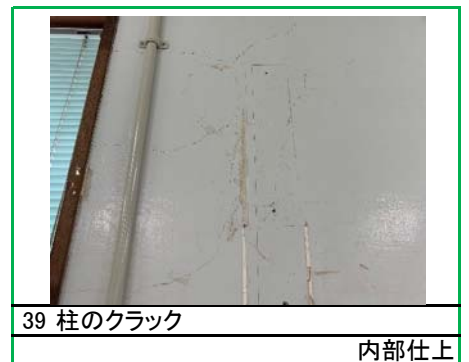
27 -1内壁のクラック

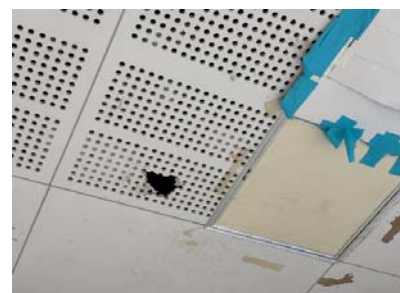
68 天井材の破損

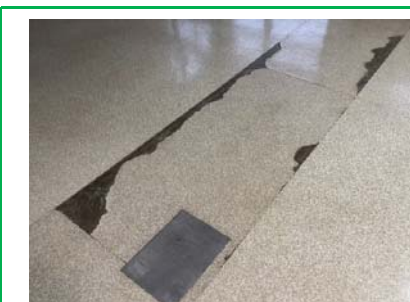
78 床材の劣化

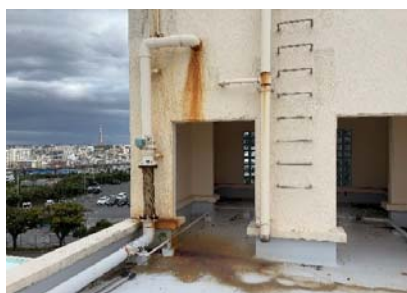
8 配管の錆

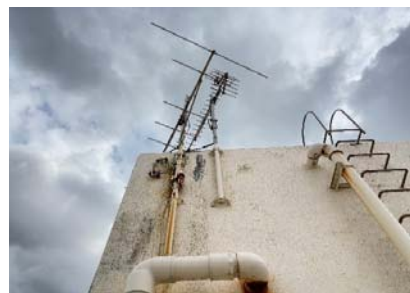
8 前項上部

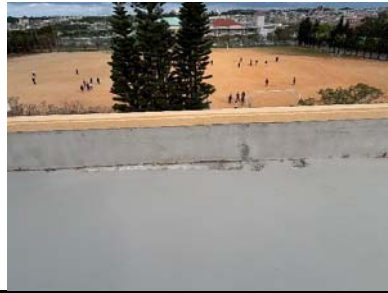
2 防水層の劣化・破損

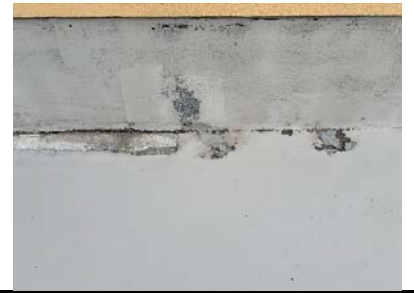
2 前項拡大

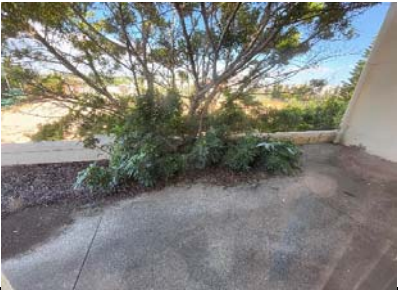
3 土の堆積・植生

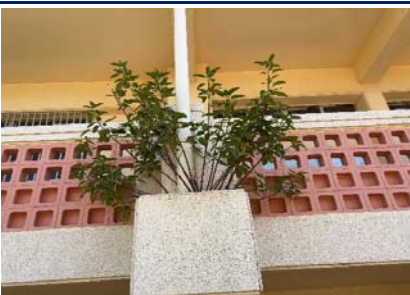
4 ドレンの植生

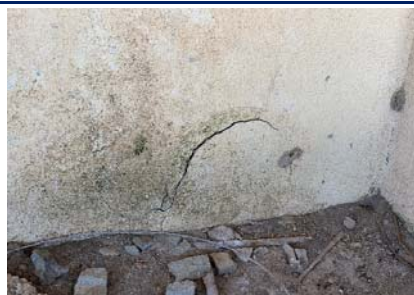
5 外壁の破損

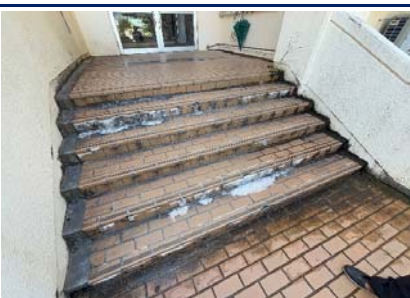
7 タイルの劣化

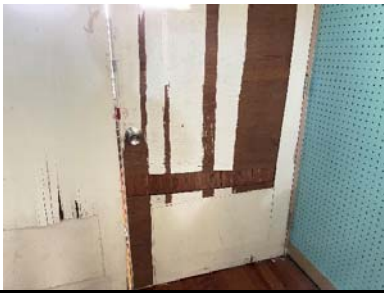
10 木扉の破損

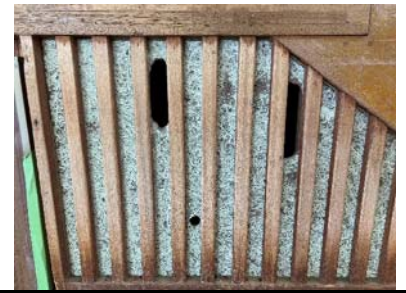
12 内壁の破損
